东昌府区档案馆项目 土壤污染状况调查报告

建设单位：聊城市东昌府区档案馆

编制单位：山东蔚海蓝天环境科技集团有限公司

2020年10月

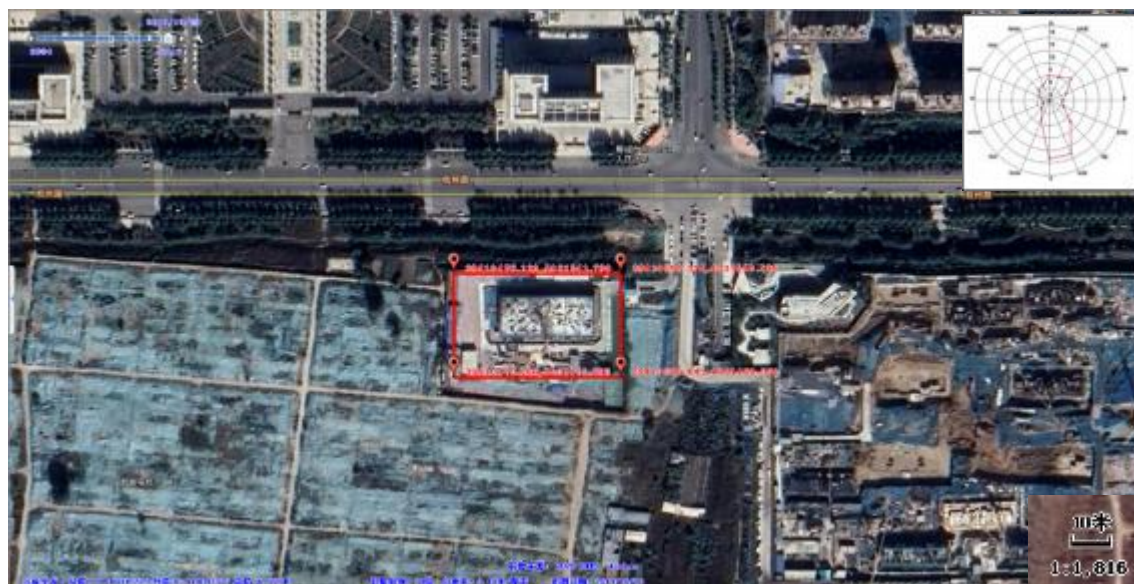
图 2.4-1 项目土壤污染状况调查范围图

本项目调查范围为东昌府区档案馆项目地块聊城市东昌府区奥森路以西、松桂大街以南。地块面积及坐标详见表 2.4-1，调查范围详见图 2.4-1。

地块名称	面积	拐点名称	坐标范围	
			X	Y
聊城市东昌府区档案馆项目	10555.00m ²	J1	4031541.790	39410476.120
		J2	4031540.575	39410593.374
		J3	4031450.550	39410592.441
		J4	4031451.795	39410475.188
		J1	4031541.790	39410476.120
